# PERIZIA TECNICA TERMOGRAFICA

*Ispezione termografica delle pareti di tamponamento rivestite della palazzina sita in xxxx con accesso pedonale al civico xx di via xxxx, al fine di evidenziare eventuali distacchi del rivestimento.*

FABBRICATO :       accesso pedonale da via xxxx, xx – xxxxx – xxxx (BA)  
REALIZZAZIONE:    xxxx  
PROPRIETA':        xxxx

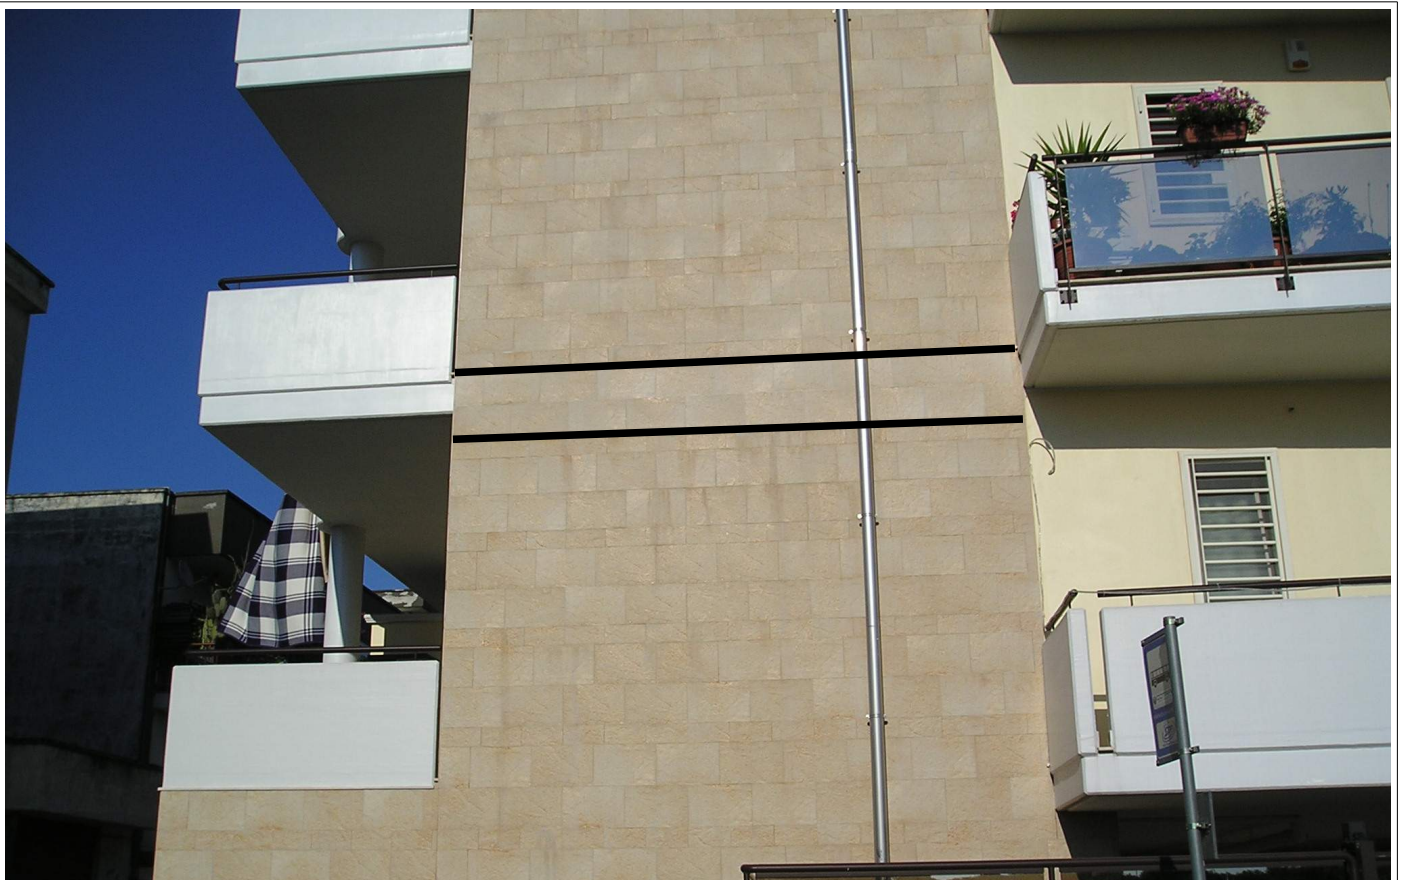
A seguito del crollo parziale di due file del rivestimento in lastre ceramiche sulla parete Ovest dello stabile (vedi fig. 1 e 2), in corrispondenza della trave tra primo e secondo piano, si è deciso di ispezionare mediante tecnica termografica tutte le pareti rivestite al fine di determinare eventuali ulteriori distacchi.

Fig. 1: Parete di tamponamento Ovest dopo il ripristino del rivestimento (fascia compresa tra le due linee nere).

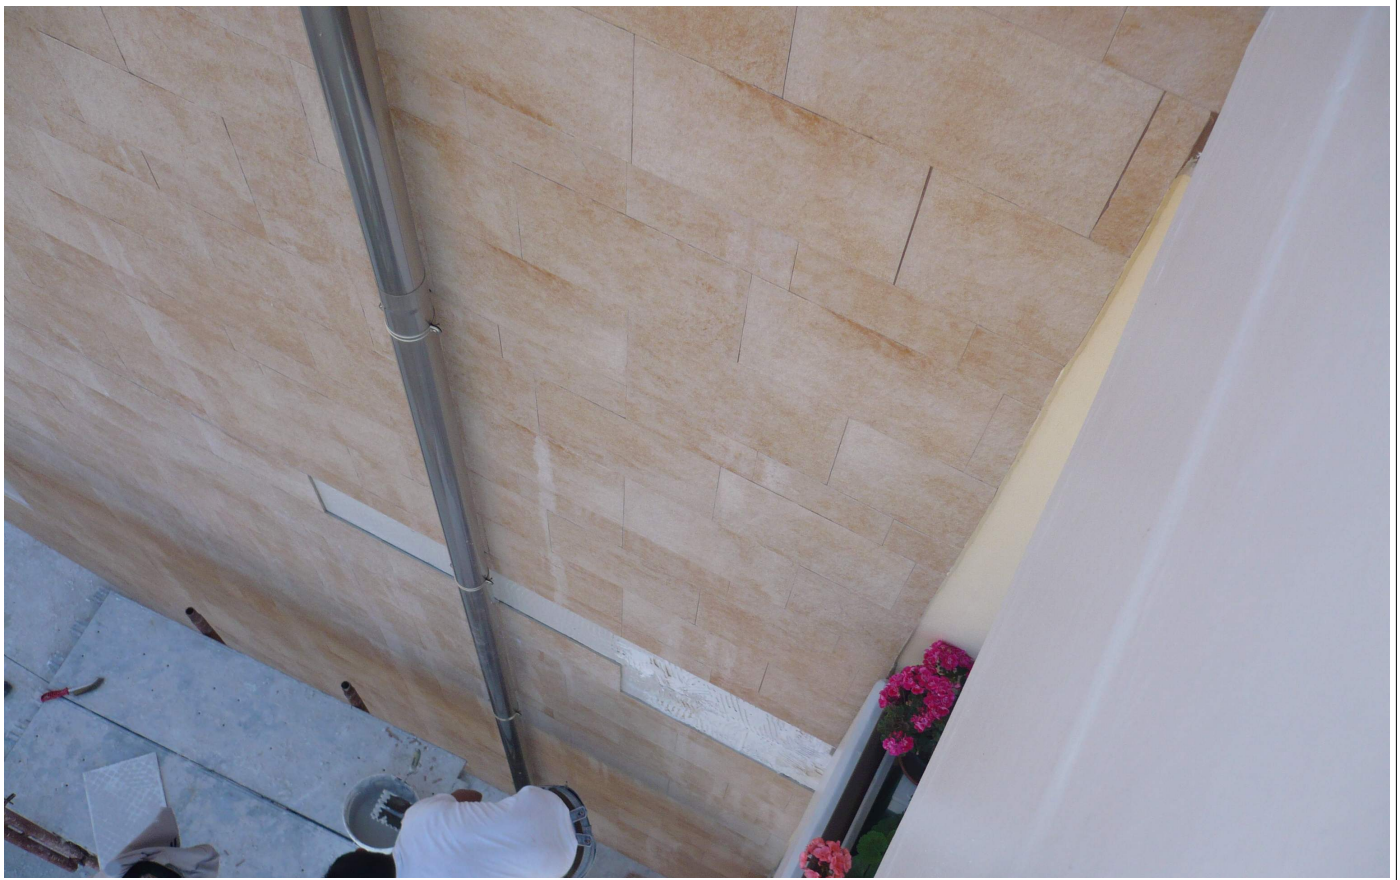
Fig. 2: Parete di tamponamento Ovest durante il ripristino del rivestimento.

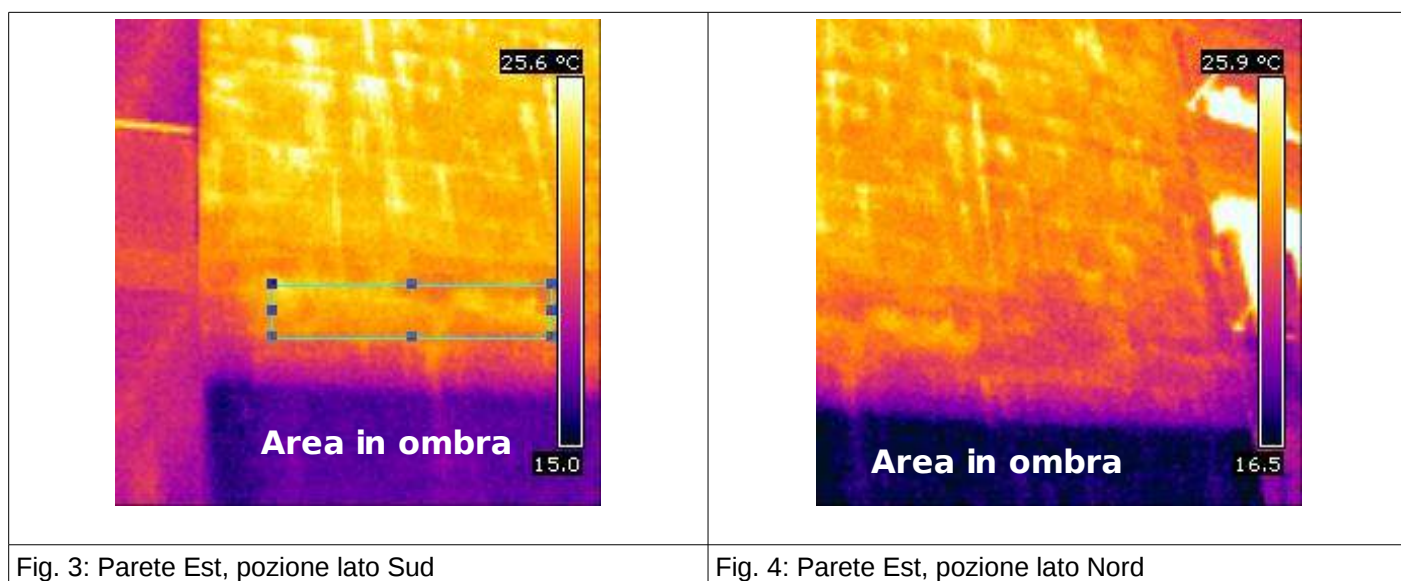
**Termogrammi 1 e 2** (fig. 3 e 4)

Nel termogramma 1 si incomincia a delineare un'area, in corrispondenza della trave tra primo e secondo piano, che si sta riscaldando più velocemente.

In fig. 3, la media delle temperature nella parte più calda (quella più chiara) è di 34.5°C mentre la media nella parte più fredda (a destra) è di 31.7°C.

In fig. 4, la media dell'area più calda (a destra) è 32.6°C, quella dell'area più fredda di 31.4°C.

Si fa notare, a sostegno di quanto riportato sopra, che la fila di piastrelle che si sono distaccate in questo episodio e in quello precedente del 2009 (sulla parete ripresa nei termogrammi 5 e 6) si localizzano sulla trave tra primo e secondo piano, ossia al centro dello sviluppo verticale della parete interessata. Anche l'anomalia evidenziata dai termogrammi 1 – 4, si localizza nella stessa posizione verticale.

Sulla base delle osservazioni effettuate si consiglia di effettuare al più presto delle verifiche meccaniche dirette nei punti di possibile distacco del rivestimento evidenziati dai termogrammi 1 - 4 e 5 e 6.

Se, fatte le dovute verifiche da parte delle maestranze, si confermasse la suddetta ipotesi, è necessario intervenire al più presto con soluzioni idonee per evitare il ripetersi del pericoloso fenomeno di crollo parziale del rivestimento.

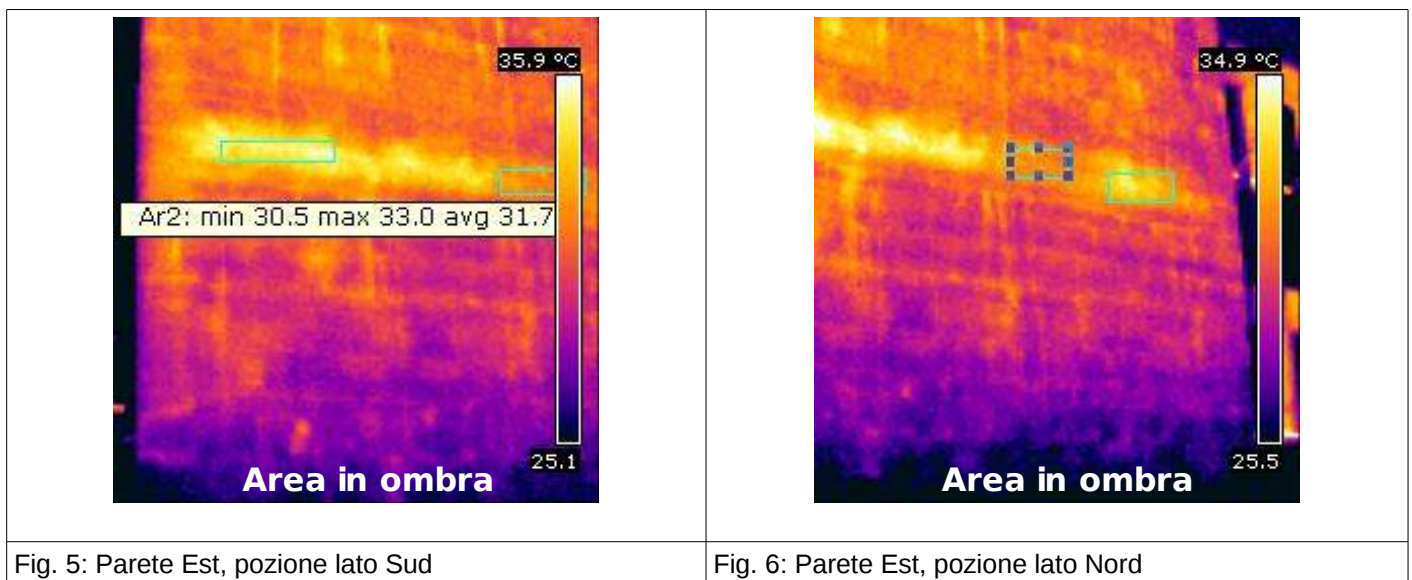
**Termogrammi 2 e 3 (fig. 5 e 6)**

A conferma di quanto rilevato nei termogrammi 1 e 2, dopo un'ora circa, la superficie a più alto gradiente termico conferma di riscaldarsi più velocemente. Si vede inoltre sul lato SUD un'altra area analoga, sempre in corrispondenza della trave tra primo e secondo piano.

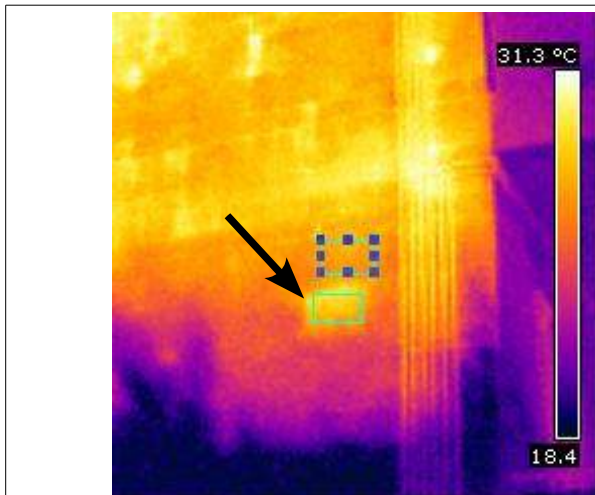
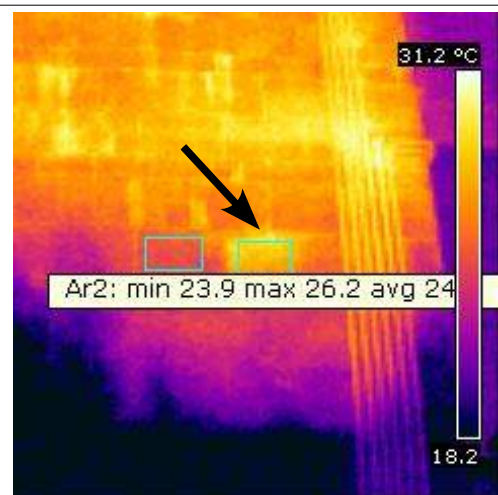
Fig. 7: Parete Est, pozione lato Nord

Sulla parete Est dalla parte di xxxx, si rileva, ad una altezza di circa 4 m dal suolo, un'anomalia termica relativa ad una piastrella. Si è indicata la posizione esatta di detta anomalia con una freccia in fig. 7 e 8. Le temperature medie di quell'area rispetto a quelle adiacenti è di 28°C contro i 27°C rilevati sopra (fig. 7) e i 25°C affianco (analoga durata del riscaldamento solare). Il più veloce riscaldamento della piastrella denota un probabile problema di distacco.

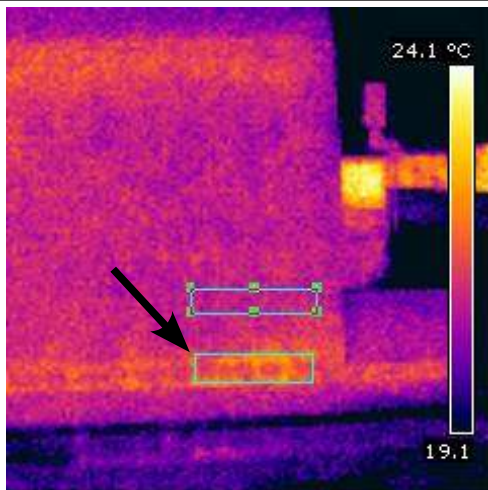
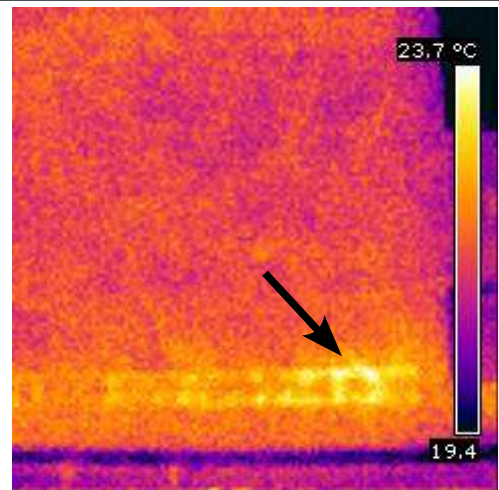
Fig. 9: Parete Nord, pozione lato Ovest

Sulla parete Nord di xxxx, si rileva, appena sopra il marciapiede, un'anomalia termica relativa ad una fascia di rivestimento di ca. 0,2m. Si è indicata la posizione esatta di una porzione di detta anomalia con una freccia in fig. 9 e 10. Le temperature medie di quell'area rispetto ad una più in alto è di 22°C contro i 21°C rilevati sopra (fig. 9). Il più veloce riscaldamento di questa fascia di rivestimento potrebbe indicare un parziale distacco dal substrato.

E' opportuno inoltre verificare l'integrità del rivestimento lungo la fascia evidenziata nei termogrammi 7 e 8 al fine di evitare che un possibile distacco del rivestimento possa compromettere la tenuta all'acqua del rivestimento stesso.

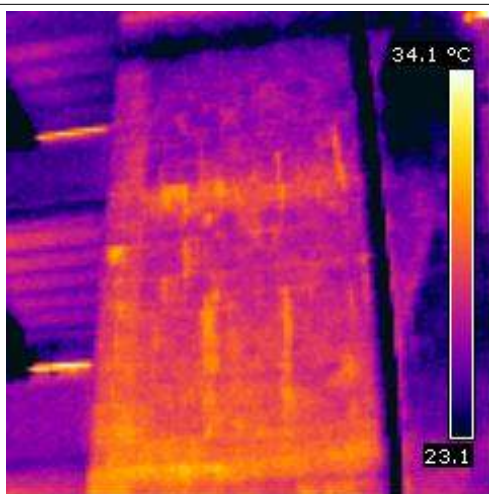
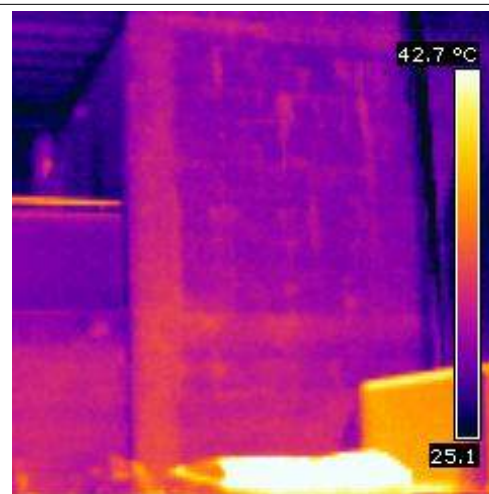
Fig. 11: Parete Ovest interessata dal crollo

Sulla parete Ovest interessata dal crollo del rivestimento non si sono rilevate ulteriori anomalie.
